### Прорыв ледникового озера на северо-восточном склоне Эльбруса 11 августа 2006 г.: прогноз, событие и последствия

Описан редкий случай успешно спрогнозированного прорыва ледникового озера в северо-восточной части Эльбруса, случившийся 11 августа 2006 г., проведена съемка озера до и после прорыва.

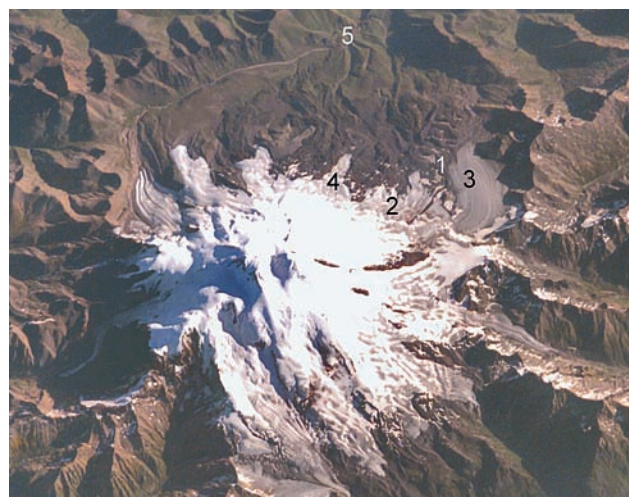
Рис. 1. Эльбрус: 1 — озеро, прорвавшееся 11 августа 2006 г., 2 — ледник Бирджалы-Чиран, 3 — ледник Чунгурчат-Чиран, 4 — ледник Микель-Чиран, 5 — минеральные источники Джилы-Су. Снимок, сделанный С.К. Крикалевым с борта Международной космической станции, 19 августа 2005 г.

Fig. 1. Mt. Elbrus: 1 — the lake which outburst on 11 August 2006, 2 — Birdzhaly-Chiran Glacier, 3 — Chungurchat-Chiran Glacier, 4 — Mikel-Chiran Glacier, 5 — Dzhily-Su mineral water springs. Image taken on 19 August 2006 by S.K. Krikalev on board of the International Space Station.

Эльбрус — высочайшая гора Европы (5642 м). Во все стороны с него спускаются четвертичные лавовые потоки, частично покрытые ледниками. На северных и северо-восточных склонах Эльбруса (рис. 1) ледники относительно пологие и наиболее значительные по площади. Ледники Чунгурчат-Чиран, Бирджалы-Чиран и Микель-Чиран питают истоки р. Бирджалы-су. В месте слияния рек Бирджалы-су и Кизилкол расположены минеральные источники Джилы-су. Более 100 лет назад здесь был создан «народный курорт». В летнее время в палатках и домиках в районе источников одновременно проживают 200–300 человек.

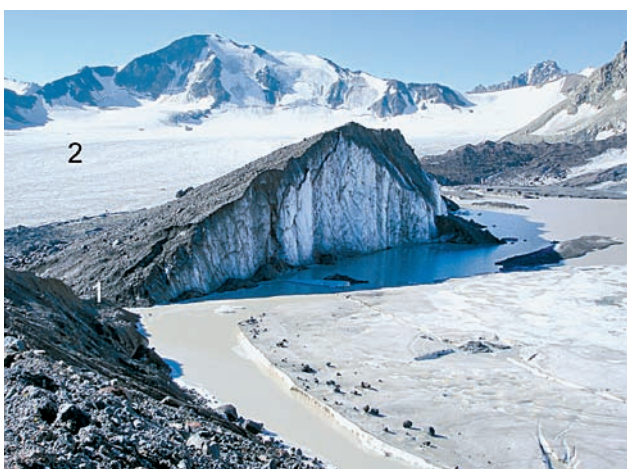
Рис. 2. Ледяная дамба, удерживавшая озеро: 1 — место спрогнозированного прорыва, 2 — ледник Чунгурчат-Чиран. Фото С.С. Черноморца, 28 июля 2006 г.

Fig. 2. The ice dam of the lake: 1 — location of the predicted outburst, 2 — Chungurchat-Chiran Glacier. Photo by S.S. Chernomorets, 28 July 2006

Указанное озеро (рис. 2) было самым крупным из изученных и находилось у края ледников Бирджалы-Чиран и Чунгурчат-Чиран, севернее вершины пик Калицкого. По данным стереосъемки, выполненной 26 июля 2006 г., площадь озера составляла 89 тыс. м<sup>2</sup>. Его дно было сложено мертвым льдом, покрытым озерными, моренными и флювиогляциальными отложениями. Урез озера, по измерениям с помощью GPS-приемника в геодезической системе WGS-84, находился на высоте около 3300 м. Объем воды достигал 550 тыс. м<sup>3</sup> при максимальной глубине 17 м. Рисунок изобат был довольно сложным (рис. 3). Из северо-западной части озера вытекала река. На востоке оно было подпружено ледником Чунгурчат-Чиран, и высота ледяной дамбы составляла от 0,8 до 20 м. Стало очевидно, что прорыв через самую низкую часть дамбы может произойти в самом ближайшем будущем. Путем экстраполяции зависимости абляции от высоты, используя значения для репрезентативного кавказского ледника Джанкуат (находящегося в 30 км от этого места), мы получили среднюю расчетную скорость абляции льда, равную около 5 см в день. Имевшийся моренный чехол толщиной в среднем около 5 см мог уменьшить скорость абляции на 10–20%. Таким образом, мы предположили, что прорыв озера с высокой степенью вероятности может произойти в течение примерно одного месяца. При прорыве мог образоваться катастрофический

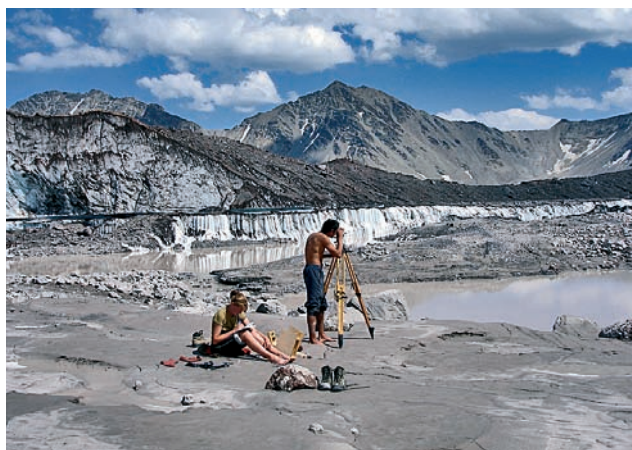
Рис. 4. Геодезические съемки изменений. Дно спущенного озера. Фото С.С. Черноморца, 17 августа 2006 г.

Fig. 4. Geodetic survey of changes on the lake bed after the outburst. Photo by S.S. Chernomorets, 17 August 2006

Геодезические съемки (рис. 4) выявили, что при опорожнении озера его уровень понизился на 8,5 м. В результате произошел сброс 400 тыс. м<sup>3</sup> воды, а на месте единого озера остались 4 небольших озерца (рис. 5). Особенности строения ледяной плотины, состоявшей из плотного ледникового льда без крупных полостей, способствовали формированию узкого прорана (см. рис. 5 в) и относительно длительному (более суток) опорожнению озера. Через несколько дней на дне бывшего озера сохранялись многочисленные микротеррасы, маркирующие уровни воды при сработке (см. рис. 5 г). Айсберги также остались в зоне осушки (рис. 6). Как показала обработка результатов повторных стереосъемок, общая площадь сохранившихся водоемов составила около 13 тыс. м<sup>2</sup>.

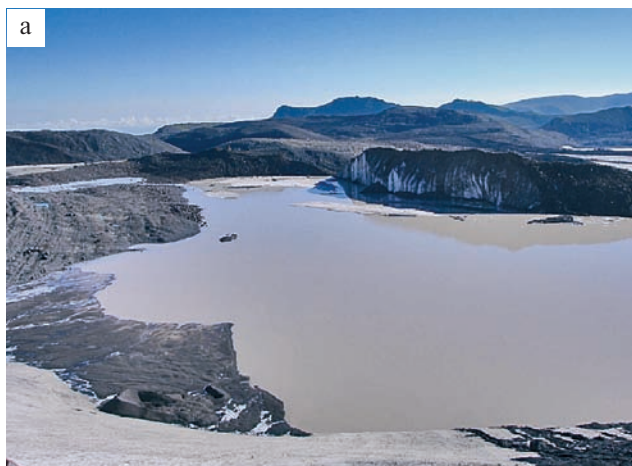
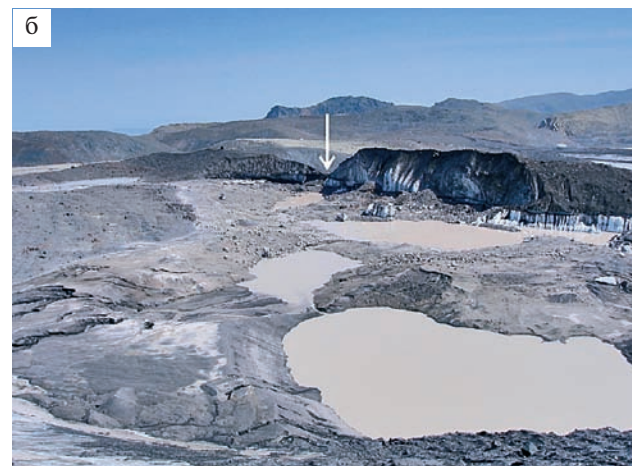
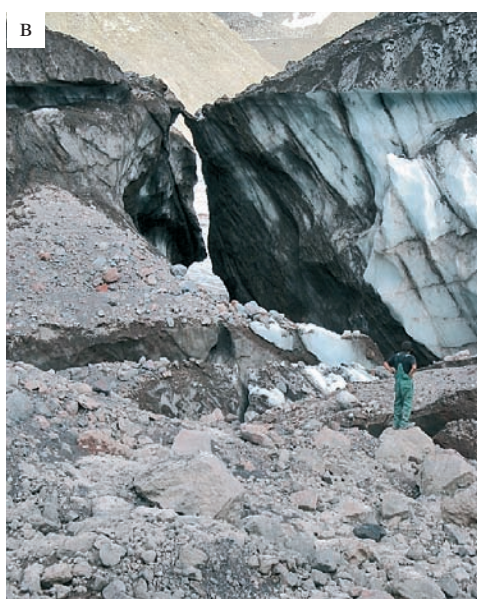
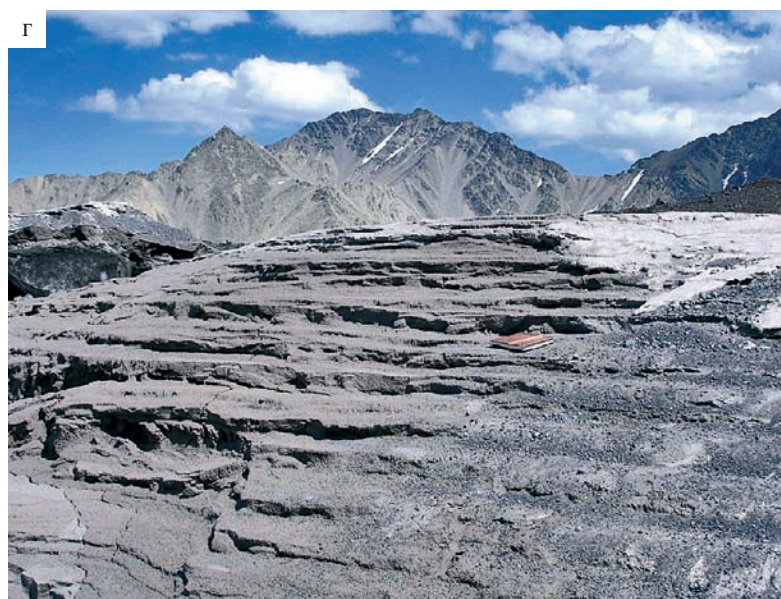
Рис. 5. Озеро до (вверху слева) и после прорыва: а — 26 июля и б — 17 августа 2006 г. (стрелкой показано место прорыва, съемки О.В. Тутубалиной, М.С. Шахминой и А.Н. Капитанова), в — канал прорыва (фото Д.А. Петракова), г — микротеррасы, оставшиеся в результате постепенной сработки уровня озера (фото С.С. Черноморца)

Fig. 5. Lake before (upper) and after (down) the outburst: а — 26 July 2006; б — 17 August 2006. (photo by O.V. Tutubalina, M.S. Shahmina and A.N. Kapitanov); в — the outburst channel (photo by D.A. Petrakov), г — small terraces formed as a result of water gradually draining out of the lake (photo by S.S. Chernomorets)

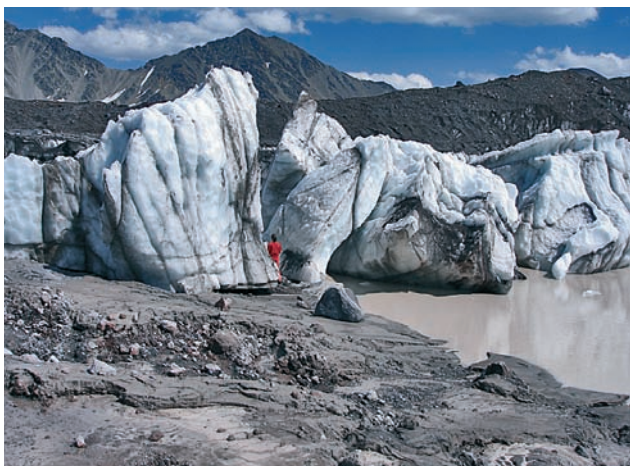
Рис. 6. Льдины на дне бывшего озера. Фото С.С. Черноморца, 17 августа 2006 г.

Fig. 6. Ice floes at the bed of the former lake. Photo by S.S. Chernomorets, 17 August 2006

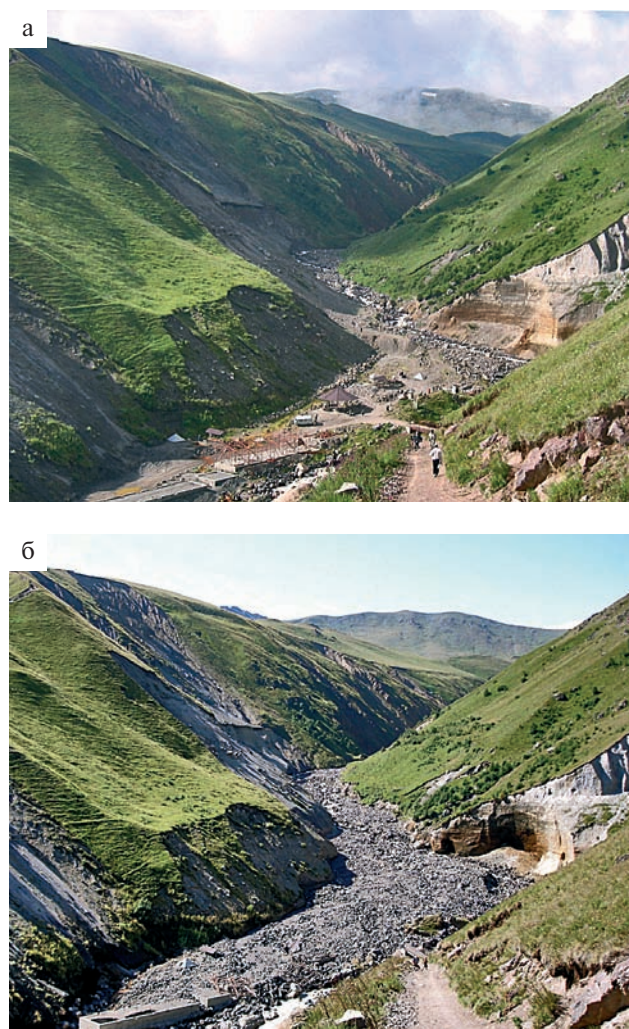
Относительно низкий расход селевого потока (по нашим оценкам, до 150 м<sup>3</sup>/с) был связан с длительным опорожнением озера. Обломки, вовлекавшиеся в поток в зонах размыва, сбрасывались на пологих участках аккумуляции. Объем вовлеченного обломочного материала составил 300–350 тыс. м<sup>3</sup>, в том числе в зоне курорта отложилось 50 тыс. м<sup>3</sup>. В районе источников Джилы-су в пойме реки были уничтожены бассейны с минеральной водой, фундаменты новых ванн павильонов, автодорожный мост и участок дороги (рис. 7). Человеческих жертв не было, поскольку сель начался около 4 часов утра, и на источниках в это время не было отдыхающих.

Рис. 7. Минеральные источники Джилы-су до (а) и после (б) катастрофического селя (29 июля 2006 г., фото И.В. Крыленко; 19 августа 2006 г., фото С.С. Черноморца)

Fig. 7. Dzily-Su mineral water springs before and after the disastrous glacial lake outburst flood: а — 29 July 2006, photo by I.V. Krylenko; б — 19 August 2006, photo by S.S. Chernomorets

После спуска озера опасность нового прорыва на этом участке уменьшилась. Однако к западу от прорвавшегося озера активно расширяется в размерах и объеме цепочка других озер у края ледника Бирджалы-Чиран (рис. 8). На этом динамичном участке в ближайшие годы возможно возникновение новых селей, которые могут сойти по соседнему истоку р. Бирджалы-су и привести к более тяжелым последствиям для курорта Джилы-су. В связи с этим мы предложили закрыть стихийно эксплуатируемый бассейн на месте уцелевшего нижнего источника Джилы-су, построить трубопровод до новой безопасной площадки, создать охранную зону в пойме реки в ра-

диусе 50 м от выходов минеральных вод. Необходимо ежегодно в июле проводить гляциологическую экспертизу группы прорывоопасных озер, угрожающих безопасности курорта, с вынесением заключения о степени селевой угрозы и необходимости оперативного наблюдения за озерами.

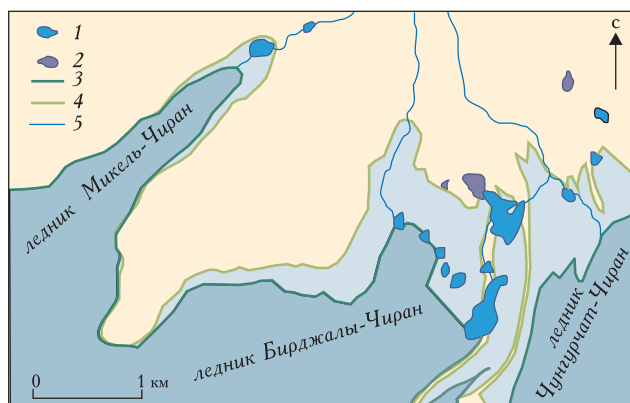
Рис. 8. Карта динамики приледникового озерного комплекса, расположенного к северо-востоку от Эльбруса: 1, 2 — озера в 2005 и 1957 гг., 3, 4 — ледники в 2005 и 1957 гг., 5 — реки в 2005 г. (составлена по аэрофотоснимку, сделанному 22 августа 1957 г., и космическому снимку МКС Kodak DCS760С, сделанному 19 августа 2005 г.)

Fig. 8. Map of the periglacial area dynamics at the north-east slope of Mt. Elbrus: 1 — lakes in 2005, 2 — lakes in 1957, 3 — glaciers in 2005, 4 — glaciers in 1957, 5 — rivers in 2005 (compiled on the basis of an air photograph of 22 August 1957 and an ISS Kodak DCS760C image of 19 August 2005)
